B-undersøkelse ved Klubben i Sømna kommune, november 2020

MOWI ASA

Rapportens tittel: B-undersøkelse ved Klubben i Sømna kommune, november 2020		
Forfattere: Cathrine B. Alegretti		
Feltdato: 19.06.2020 og 04.11.2020 Toktleder: Vidar Strøm og Øyvind Horn		Rapportdato: 28.04.2020 Rapportnummer: 397-11-20B Antall sider: 19
Oppdragsgiver: MOWI ASA		Kontaktperson: Jon Storvik
Lokalitet: Klubben	Lokalitetsnummer: 19755	Driftsleder: Jon Storvik
Koordinater: 65°35.1380'N 12°26.2770'Ø	Fylke: Nordland Kommune: Sømna	MTB-tillatelse: 2340 tonn Antall merder: 10 Merdomkrets: 120m
Bakgrunn for undersøkelse: Arealendring		
Sammendrag <p>Aqua Kompetanse AS har gjennomført en akkreditert B-undersøkelse etter metodikk beskrevet i Norsk Standard NS 9410:2016. Både elektrokjemiske målinger og sensoriske registreringer gav indikasjoner på en varierende påvirkning fra produksjonen, fra ingen til sterk påvirkning. På grunn av hardbunn var det ikke mulig å måle pH og Eh på ni av stasjonene. Det ble registrert dyreliv på 8 av 15 stasjoner, førrester i tre av prøvene, og fekalier i to prøver. Supplerende stasjoner tatt innenfor det planlagte utvidede arealet viste alle svært god tilstand.</p> <p>Total mi

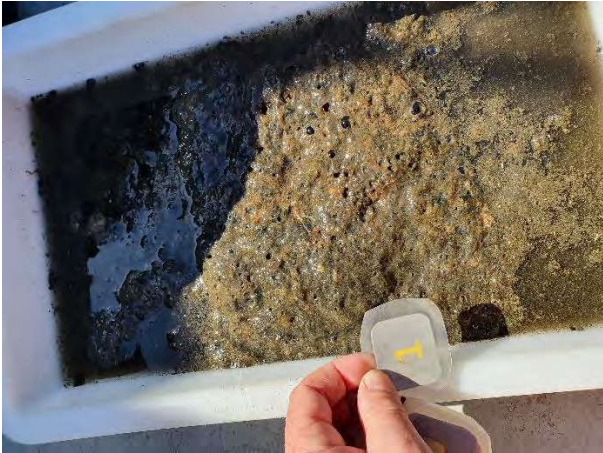
Det ble registrert gassbobler og slamdannelse i prøve 1 og 5. Det ble registrert misfarging i åtte av ti prøver. Prøve 1, 5 og 9 hadde sterk lukt, 3, 7 og 10 hadde noe lukt, mens de resterende hadde ingen lukt. Konsistensen var løs i prøve 1 og 5, myk i seks prøver og fast i syv. Grabbvolumet var under ¼ i ni av prøvene, mellom ¼ og ¾ i en, og over ¾ i fem prøver. Det ble ikke funnet tegn til påvirkning ved de supplerende stasjonene (st. 11 – 15). Tilstanden på de sensoriske registreringene ble 2, med en indeksverdi på 1,11 poeng.

Figur 6: Bilder som viser sedimentet fra stasjon 1 før siling. Sedimentet besto av et slamlag. Det ble registrert fôrrester og fekalier i denne prøven. Denne prøven ble ikke siktet pga. sterk gassutvikling i prøven. Foto: Aqua Kompetanse AS.

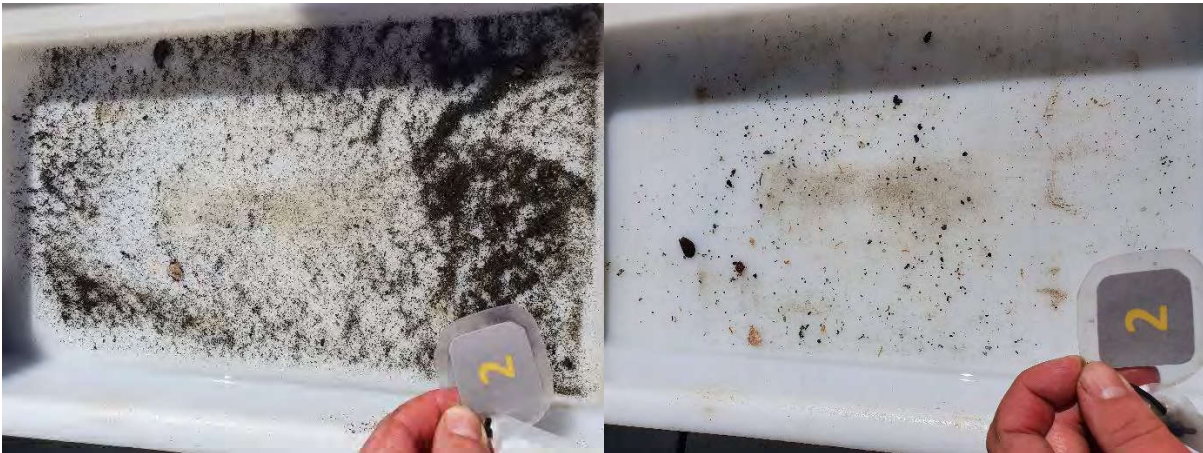
Figur 7: Bilder som viser sedimentet fra stasjon 2 før og etter siling. Sedimentet besto av silt. Foto: Aqua Kompetanse AS.

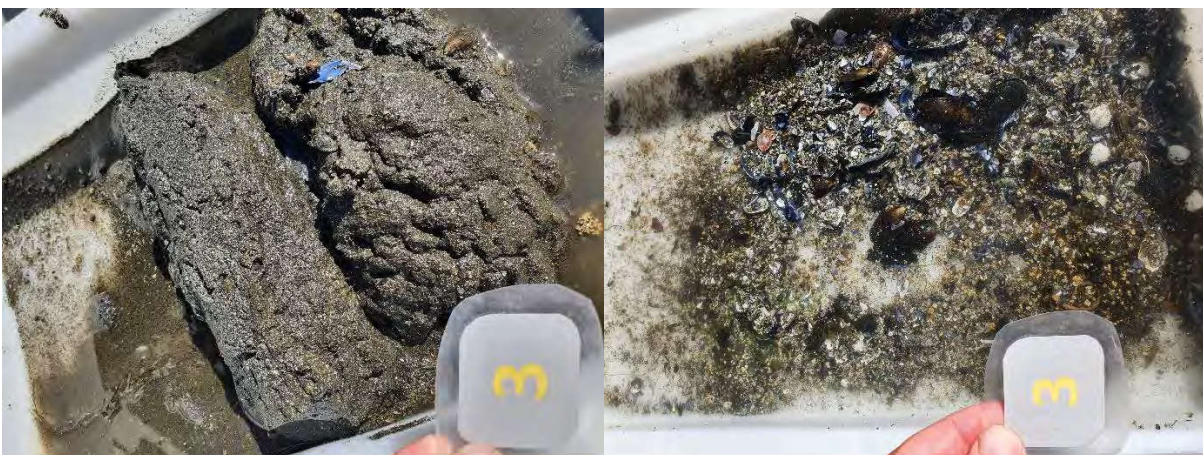
Figur 8: Bilder som viser sedimentet fra stasjon 3 før og etter siling. Sedimentet besto av sand og skjellsand. Det ble registrert fôrrester i denne prøven. Foto: Aqua Kompetanse AS.

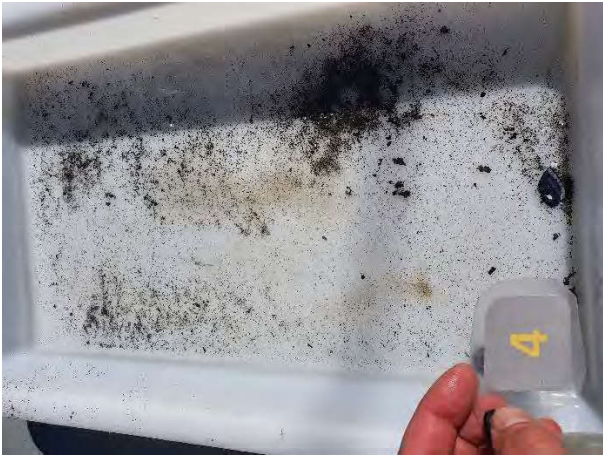
Figur 9: Bilder som viser sedimentet fra stasjon 4 før siling. Sedimentet besto av sand. Foto: Aqua Kompetanse AS.

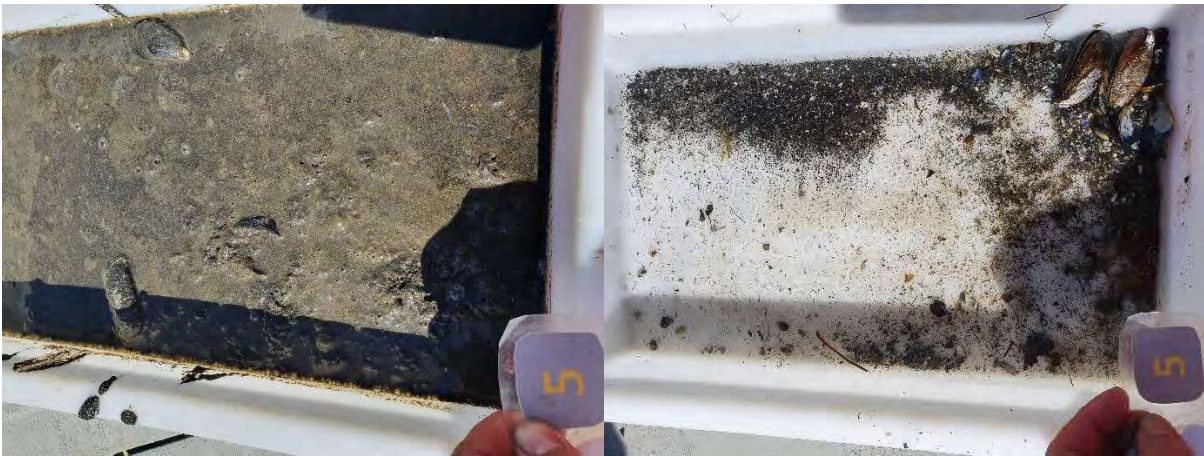
Figur 10: Bilder som viser sedimentet fra stasjon 5 før og etter siling. Sedimentet besto av silt og sand. Foto: Aqua Kompetanse AS.

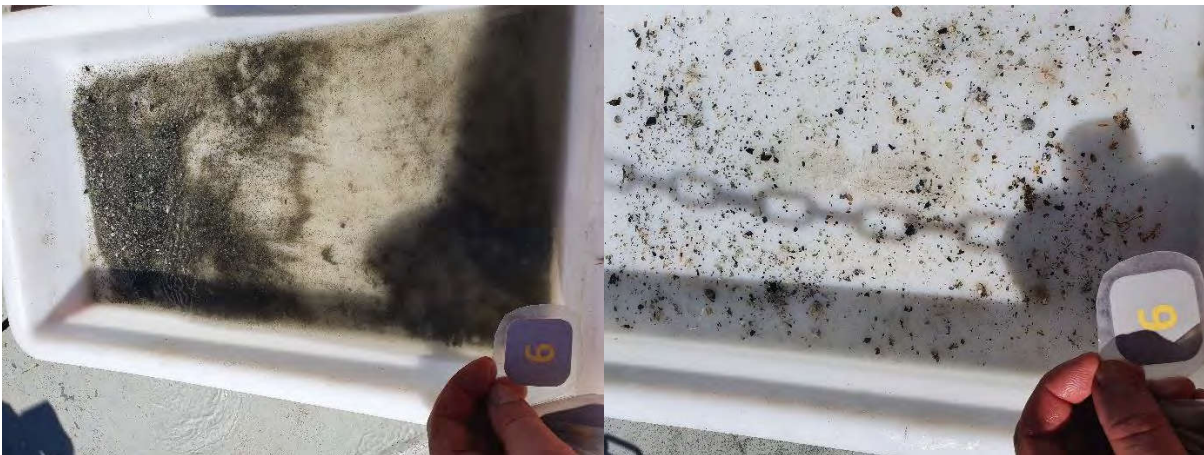
Figur 11: Bilder som viser sedimentet fra stasjon 6 før og etter siling. Sedimentet besto av sand og skjellsand. Foto: Aqua Kompetanse AS.

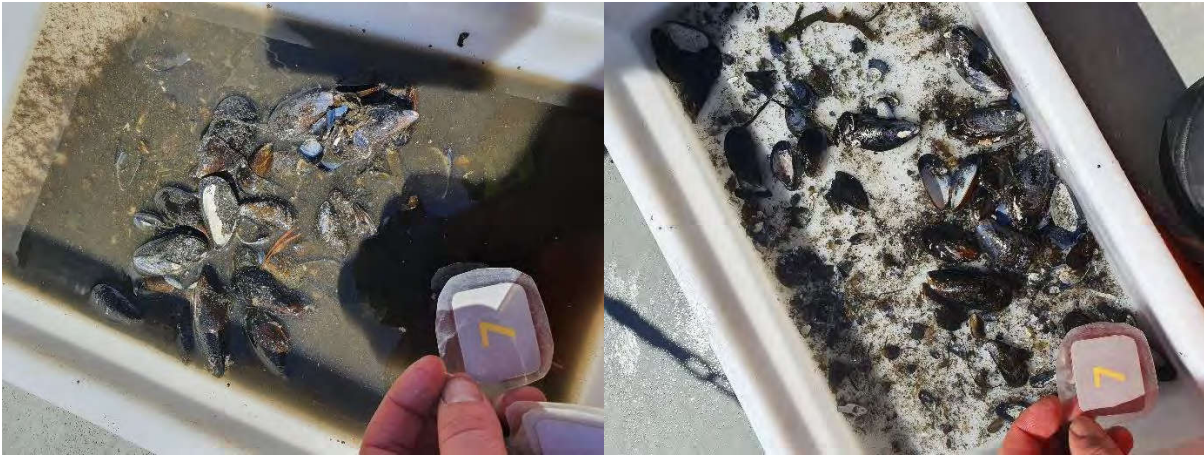
Figur 12: Bilder som viser sedimentet fra stasjon 7 før og etter siling. Sedimentet besto av silt. Det ble registrert fôrrester og fekalier i denne prøven. Foto: Aqua Kompetanse AS.

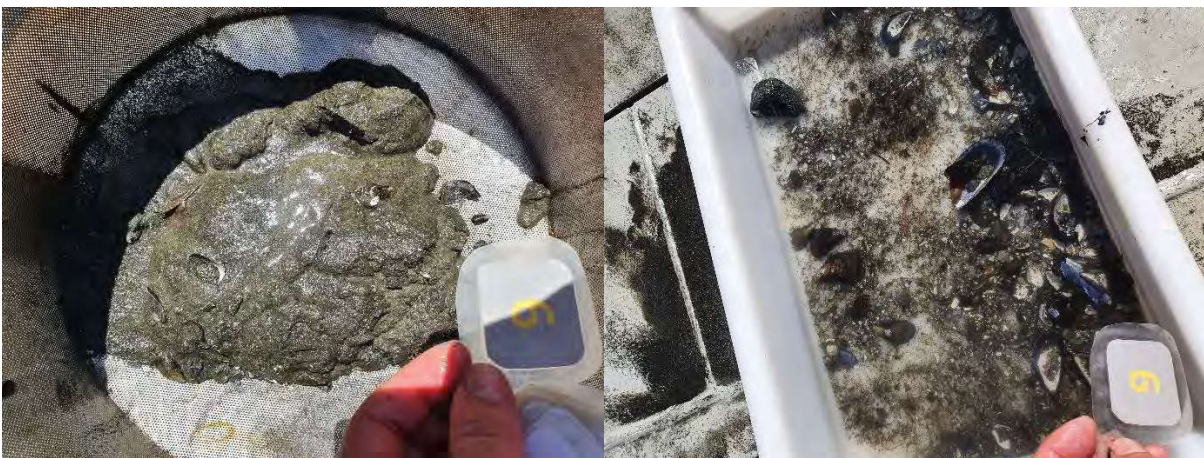
Figur 13: Bilder som viser sedimentet fra stasjon 9 før og etter siling. Sedimentet besto av silt, sand og grus. Foto: Aqua Kompetanse AS.

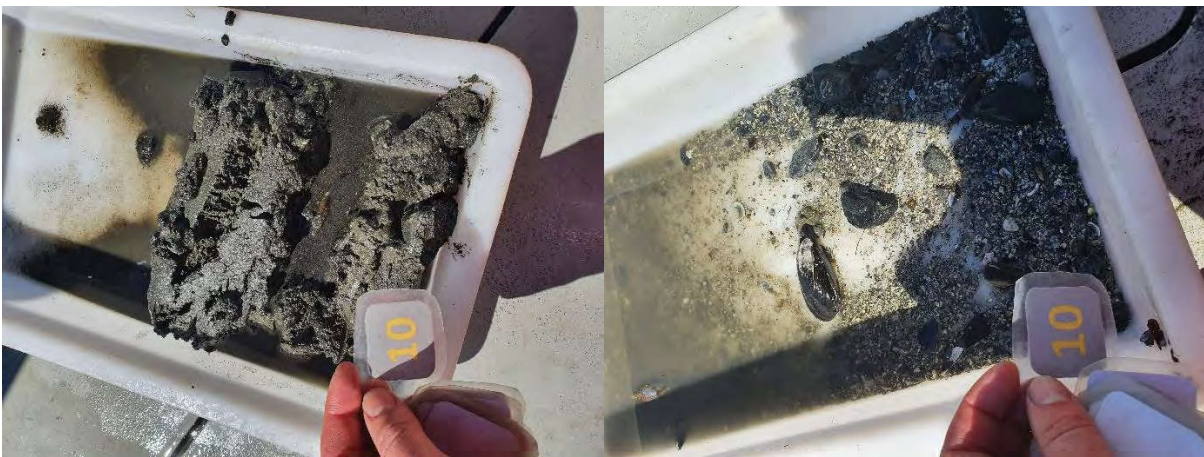
Figur 14: Bilder som viser sedimentet fra stasjon 10 før og etter siling. Sedimentet besto av silt og skjellsand. Foto: Aqua Kompetanse AS.

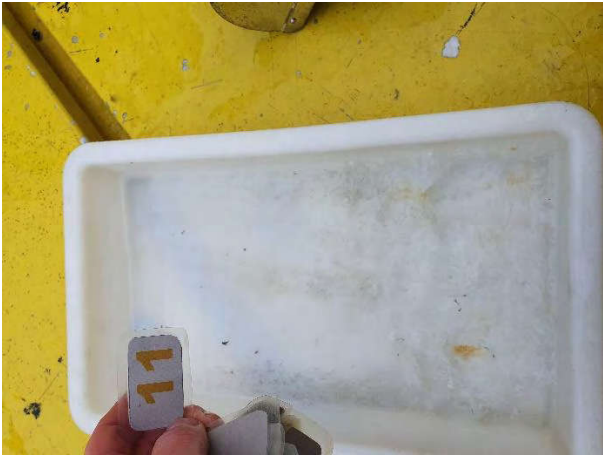
Figur 15: Bilder som viser grabbinholdet fra ekstrastasjon 11 med fjellbunn. Foto: Aqua Kompetanse AS.

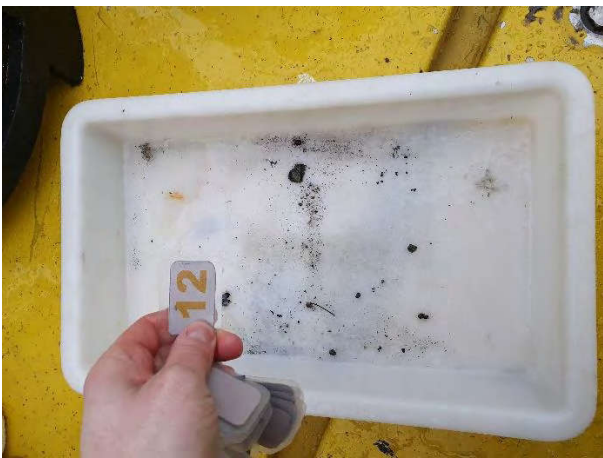
Figur 16: Bilder som viser sedimentet fra ekstrastasjon 12 før og etter siling. Sedimentet besto av silt. Foto: Aqua Kompetanse AS.

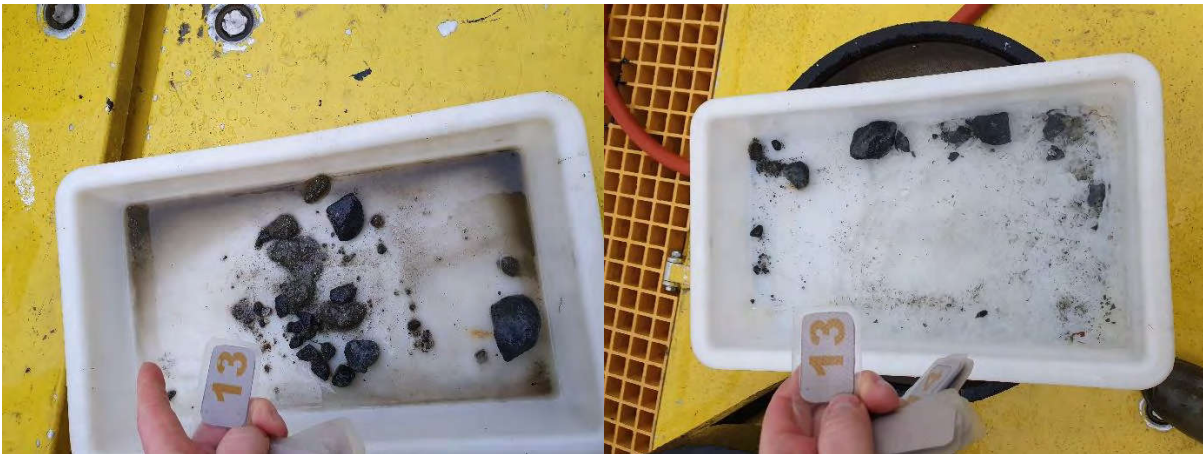
Figur 17: Bilder som viser sedimentet fra ekstrastasjon 13 før og etter siling. Sedimentet besto av silt. Foto: Aqua Kompetanse AS.

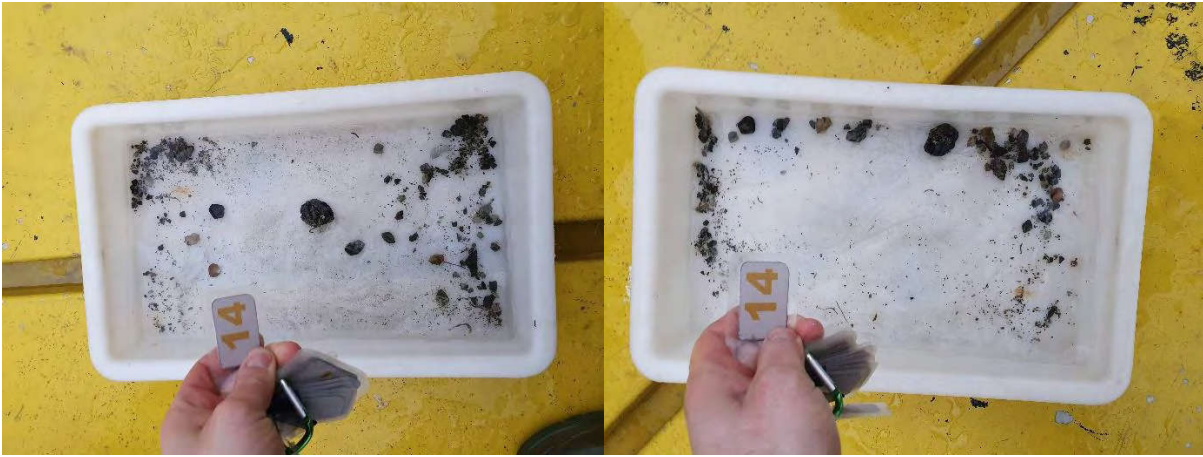
Figur 18: Bilder som viser sedimentet fra ekstrastasjon 14 før og etter siling. Sedimentet besto av silt. Foto: Aqua Kompetanse AS.

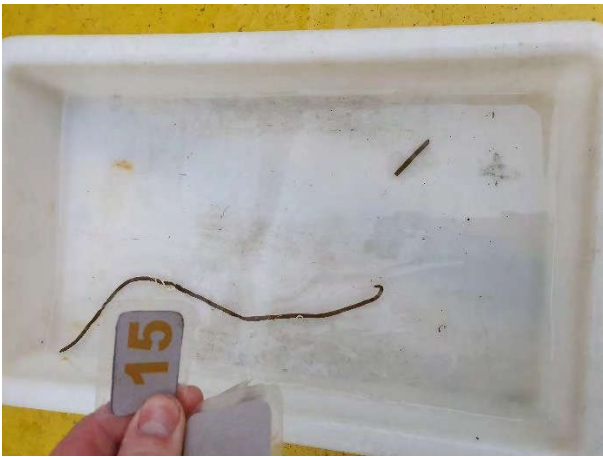
Figur 19: Bilder som viser sedimentet fra ekstrastasjon 15 på fjellbunn. Foto: Aqua Kompetanse AS.
