## Forundersøkelse ved Klubben i Sømna kommune

MOWI ASA

**Etter Norsk Standard NS 9410: 2016**

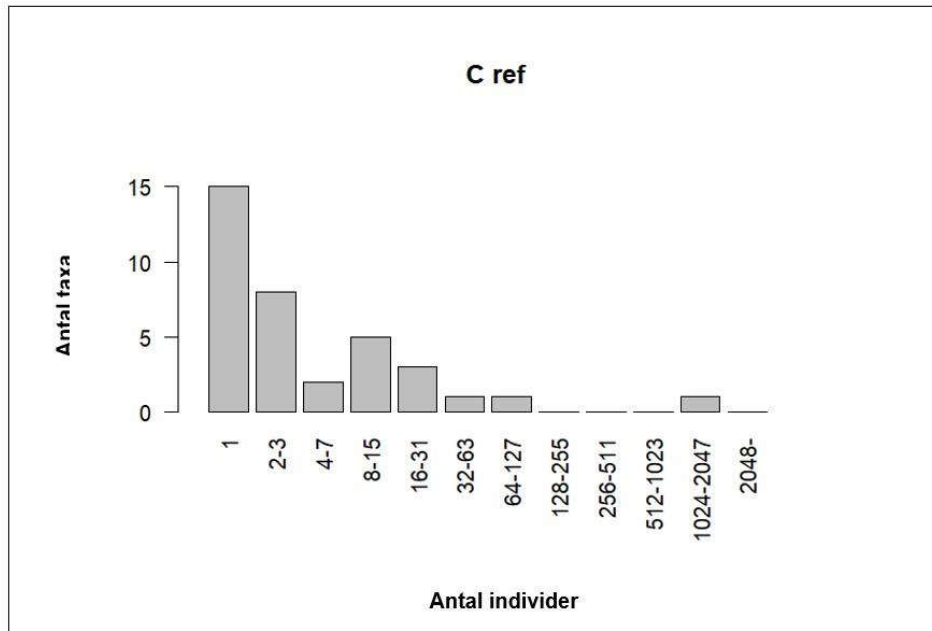
Figur 1. Antal taxa (y-axel) mot antal individer(x-axel) presenterat i geometriska klasser för varje station.
