## C-undersøkelse ved Klubben i Sømna kommune, april/mai 2019

MOWI Norway AS – Region Nord

**Etter Norsk Standard NS 9410: 2016**

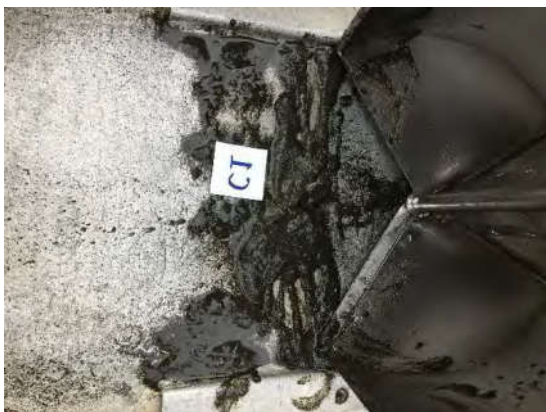
**Figur A-1:** Bilde av sedimentet ved C1. Sedimentet besto av silt og noe leire og grus. Prøven hadde en pelittandel på 54,8% (se Eurofins rapport i **Vedlegg C**). Foto: Aqua Kompetanse AS.

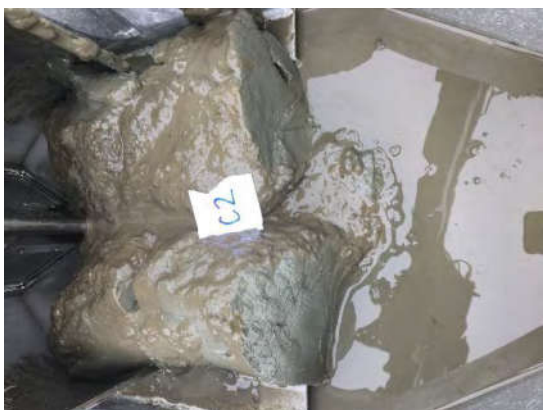
**Figur A-2:** Bilde av sedimentet ved C2. Sedimentet besto av silt og leire. Prøven hadde en pelittandel på 92,3% (se Eurofins rapport i **Vedlegg C**). Foto: Aqua Kompetanse AS.

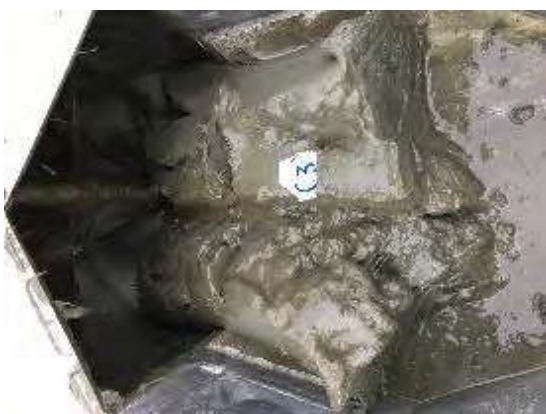
**Figur A-3:** Bilde av sedimentet ved C3. Sedimentet besto av silt og noe leire og sand. Prøven hadde en pelittandel på 88,3% (se Eurofins rapport i **Vedlegg C**). Foto: Aqua Kompetanse AS.

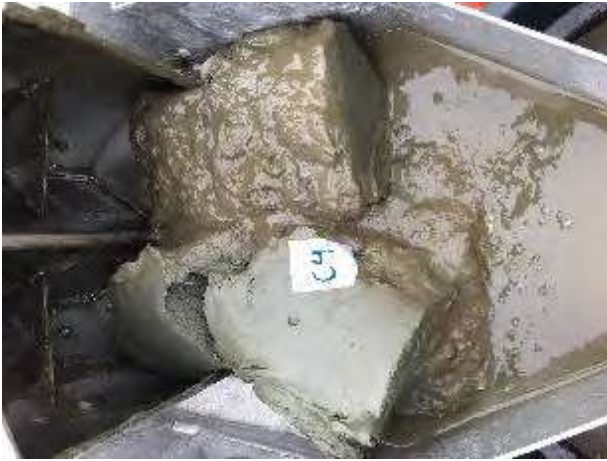
**Figur A-4:** *Bilde av sedimentet ved C4. Sedimentet besto av silt og noe leire, grus og stein. Prøven hadde en pelittandel på 92,3% (se Eurofins rapport i **Vedlegg C**). Foto: Aqua Kompetanse AS.*

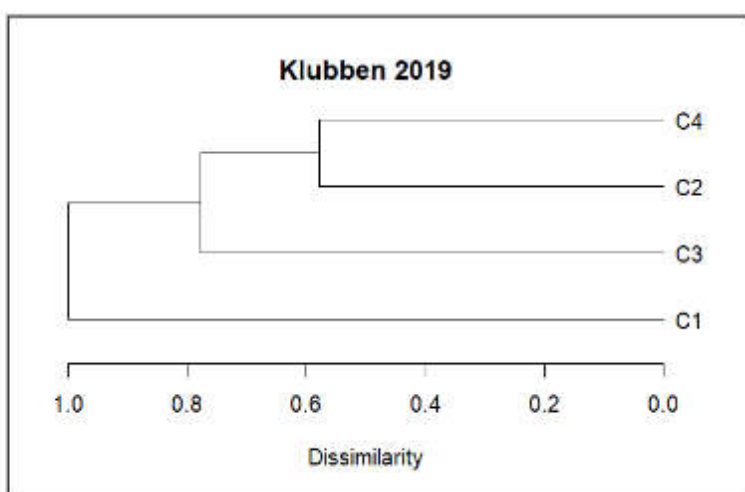
Figur 2. Dendrogram över stationernas olikhet baserat på Bray-Curtis olikhetsindex.
