2020

B-undersøkelse ved Klubben i Sømna kommune, juni 2020

MOWI ASA

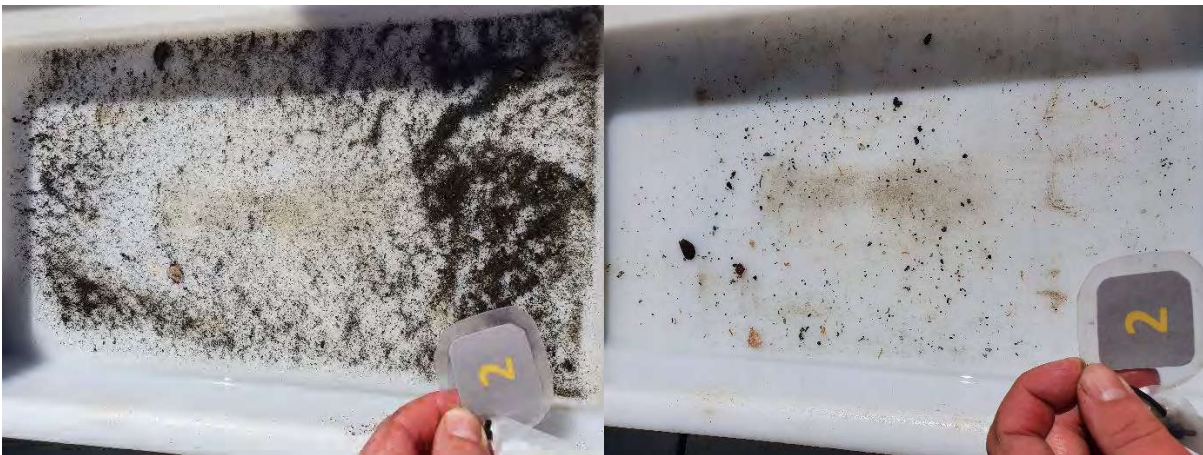
Figur 7: Bilder som viser sedimentet fra stasjon 2 før og etter siling. Sedimentet besto av silt. Foto: Aqua Kompetanse AS.

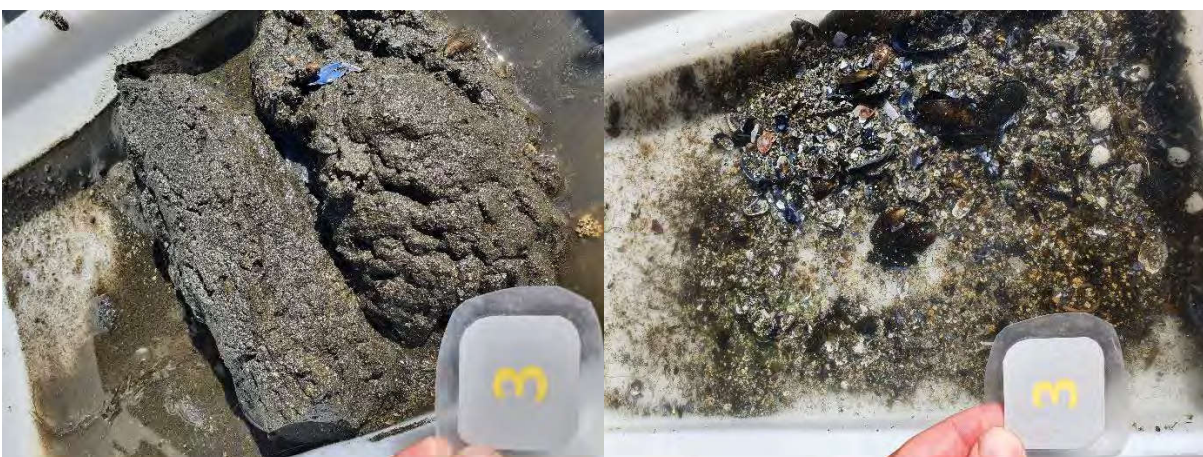
Figur 8: Bilder som viser sedimentet fra stasjon 3 før og etter siling. Sedimentet besto av sand og skjellsand. Det ble registrert fôrrester i denne prøven. Foto: Aqua Kompetanse AS.

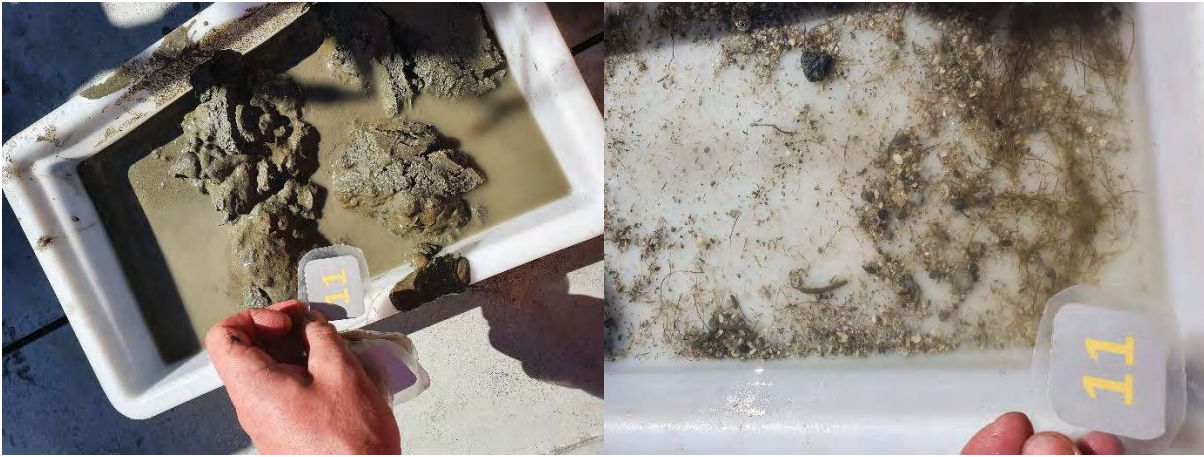
Figur 15: Bilder som viser sedimentet fra ekstrastasjon 11 før og etter siling. Sedimentet besto av silt og skjellsand. Foto: Aqua Kompetanse AS.

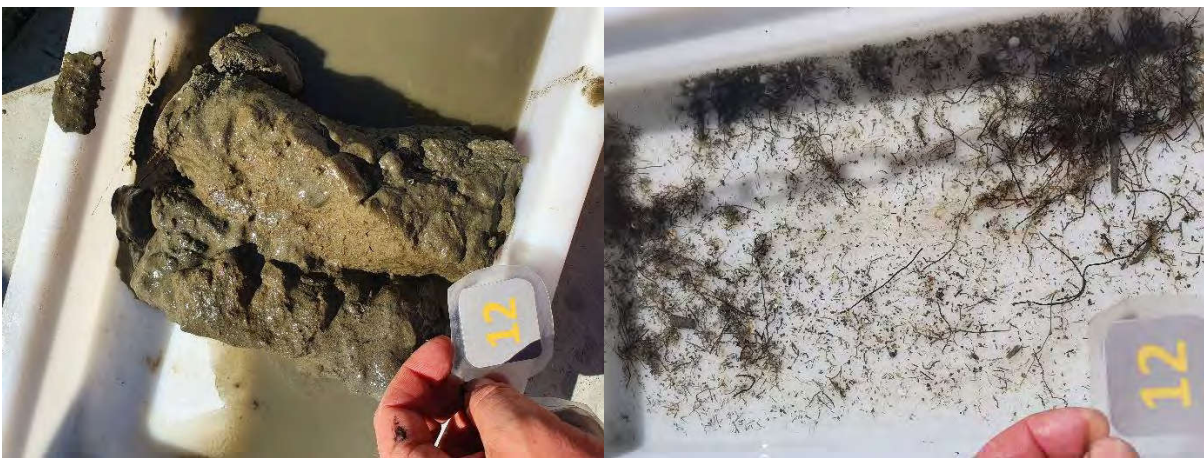
Figur 16: Bilder som viser sedimentet fra ekstrastasjon 12 før og etter siling. Sedimentet besto av silt. Foto: Aqua Kompetanse AS.

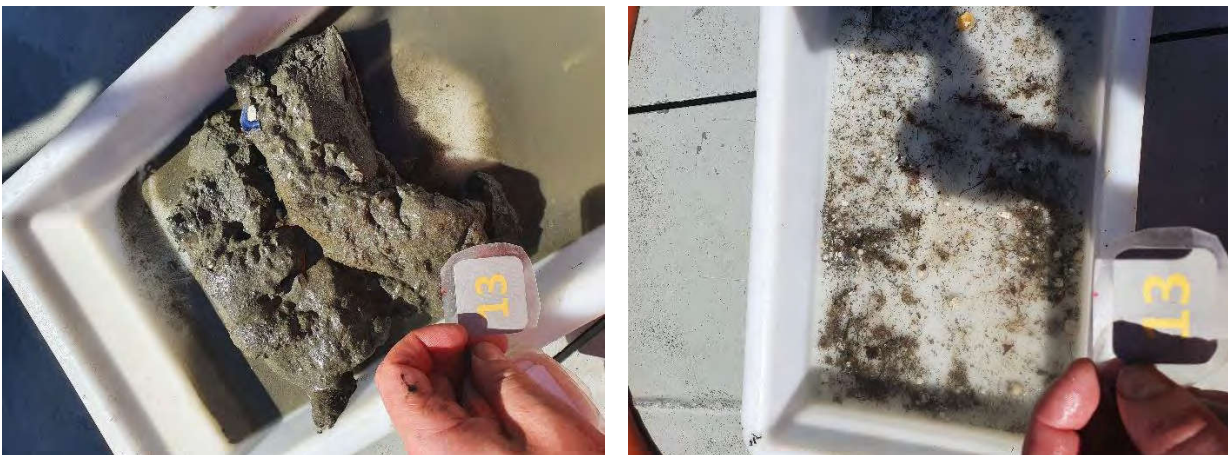
Figur 17: Bilder som viser sedimentet fra ekstrastasjon 13 før og etter siling. Sedimentet besto av silt. Foto: Aqua Kompetanse AS.

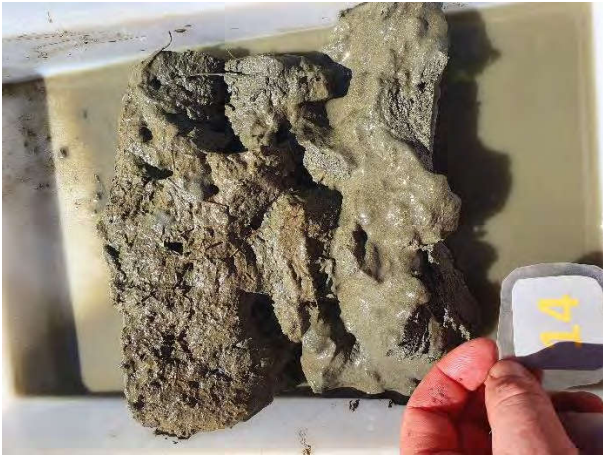
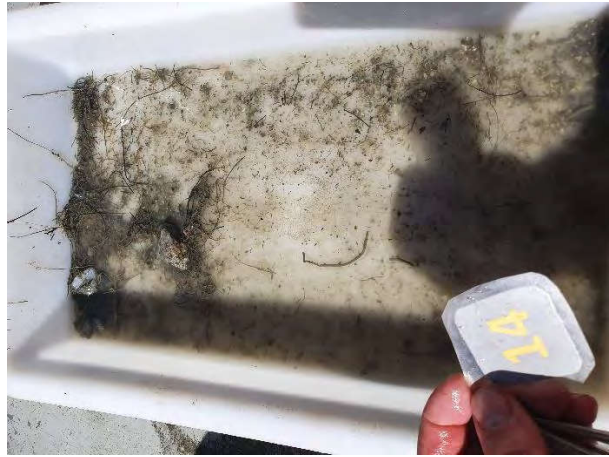
Figur 18: Bilder som viser sedimentet fra ekstrastasjon 14 før og etter siling. Sedimentet besto av silt. Foto: Aqua Kompetanse AS.
