## Brønnøy kommune - Ny høring og offentlig ettersyn av Kommuneplanens arealdel 2019-2030 - Innsigelse fra Avinor

**Rapport fra ornitologisk besøk ved Brønnøysund lufthavn, Brønnøy**  
**5. juni 2019**

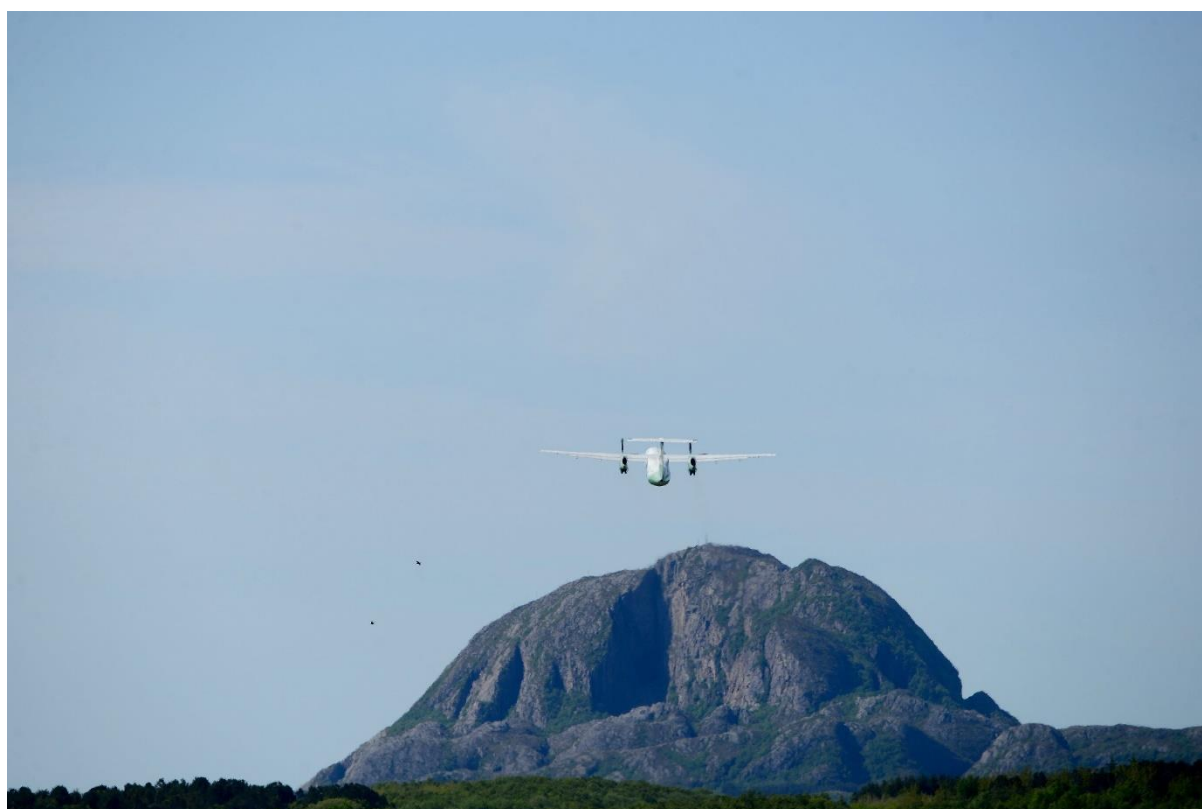
Figur 2. Et Widerøfly tar av mot sør. Ned til venstre for flyet ses to fugler som har krysset rullebaneretningen, denne gang i god avstand, 5. juni 2019. Foto: Trond Øigarden

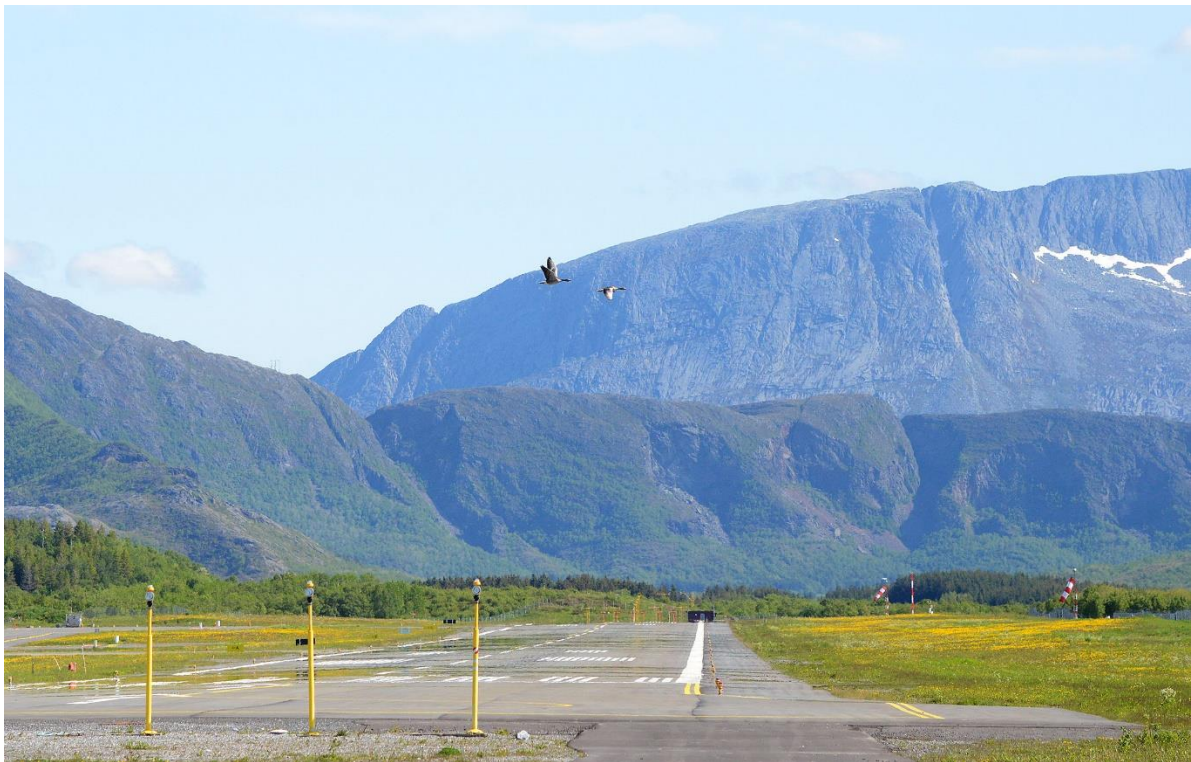
**Grågåss:** Grågjess er det største problemet med hensyn på fly-fugl ved Brønnøysund lufthavn.

Antallet grågjess som benytter lufthavnen har økt. Gjessene overnatter på rullebanen, og beiter på gressarealene på lufthavnen og på omkringliggende arealer. Det kan ofte oppholde seg omkring 100 fugler i nord og omkring 75 fugler i sør på morgenen. Gjessene etterlater mye skit på rullebanen. Dette må sweepes og spyles bort hver dag over en tre ukers periode på våren (tidsbruk omtrent 1 time). Gjessene jages, men det er likevel noen gjess på lufthavnen hele dagen, og det er stadige kryssinger av rullebanen. Det foregår skadefelling både på lufthavnen og i nærområdet. 10-15 gjess er skutt hittil i år. Grågjessene som oppholder seg på lufthavnen er ikke hekkende fugler; ungfugler som ikke er kjønnsmodne og voksne fugler som ikke har skaffet seg make eller har mislyktes med hekkforsøket.

*Figur 3. To grågjess krysser over rullebanen, 5. juni 2019. Foto: Trond Øigarden.*

Intensivere skremming av gås: Øke innsatsen med skremming av gjessene så snart de ankommer på våren. Dette for å prøve å vende de fra å være på lufthavnen. Det kan være verdt å prøve bruk av løs hund, f.eks vorster eller border collie. Søke samarbeid med kommune/grunneiere om å finne arealer der gåsa ikke skremmes. Det kan være gunstig at det settes av arealer der gåsa opplever at den får være i fred. Grunneier kan søke tilskudd for å dekke økonomisk tap for slike arealer (SMIL-midler / Etablering av Regional Miljø Program / Tilskudd til tilrettelegging av fuglebiotoper).

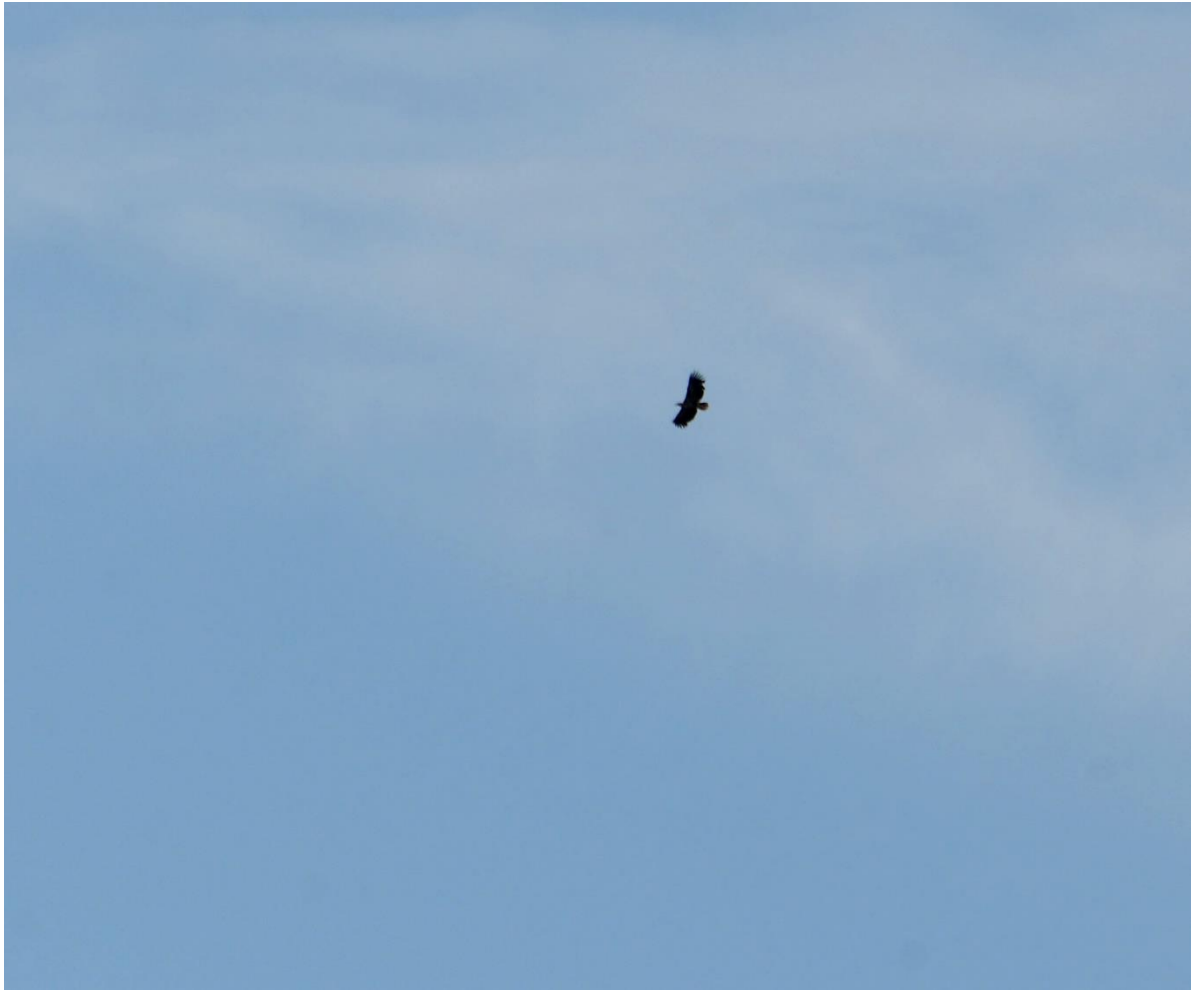
Havørn: Antall ørn er økende, men oppfattes ikke som et problem. Under befaringen 5. juni ble det observert en havørn høyt over lufthavnen.

*Figur 4. En havørn sirkler høyt over Brønnøysund lufthavn, 5. juni 2019. Foto: Trond Øigarden.*

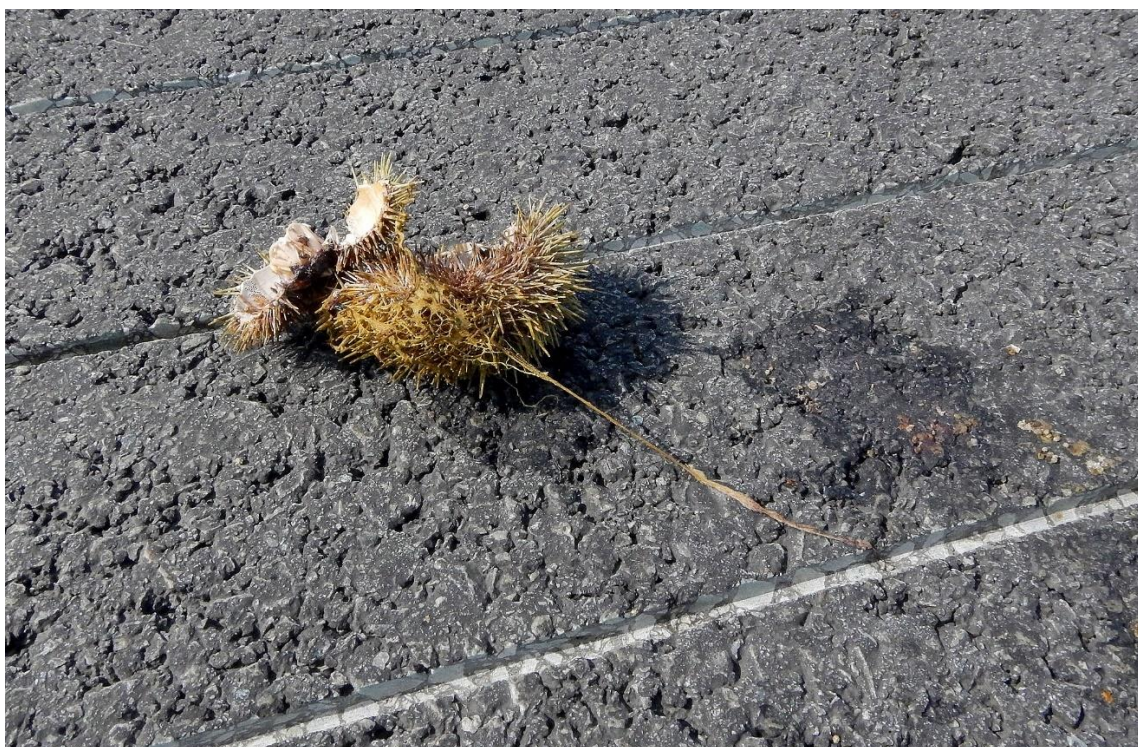
Måker: Måkene bruker rullebanen til å slippe ned og knuse skjell og kråkeboller. Dette må jevnlig fjernes fra rullebanen.

*Figur 6. Knust kråkebolle på rullebanen, 5. juni 2019. Foto: Trond Øigarden.*

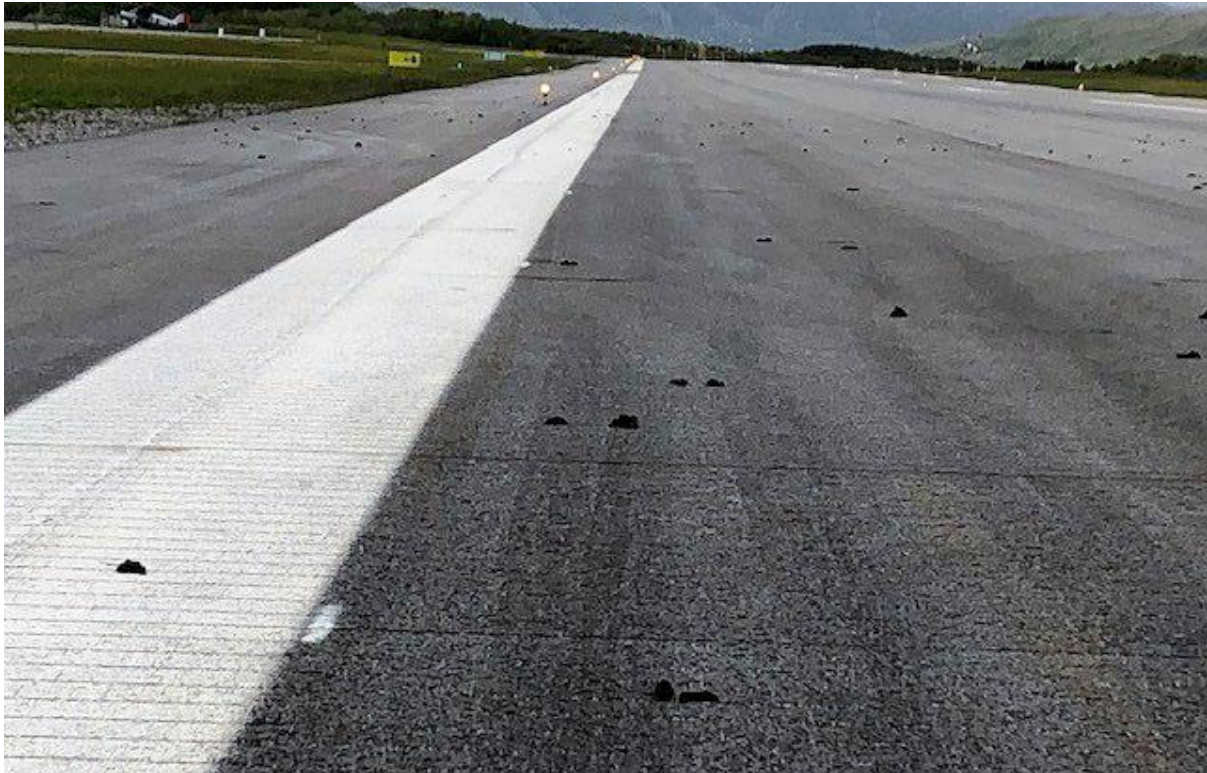
Figur 7. Gåsemøkk på rullebanen om morgenen 5. juni 2019. Foto: Bjørn Martin Koerner.

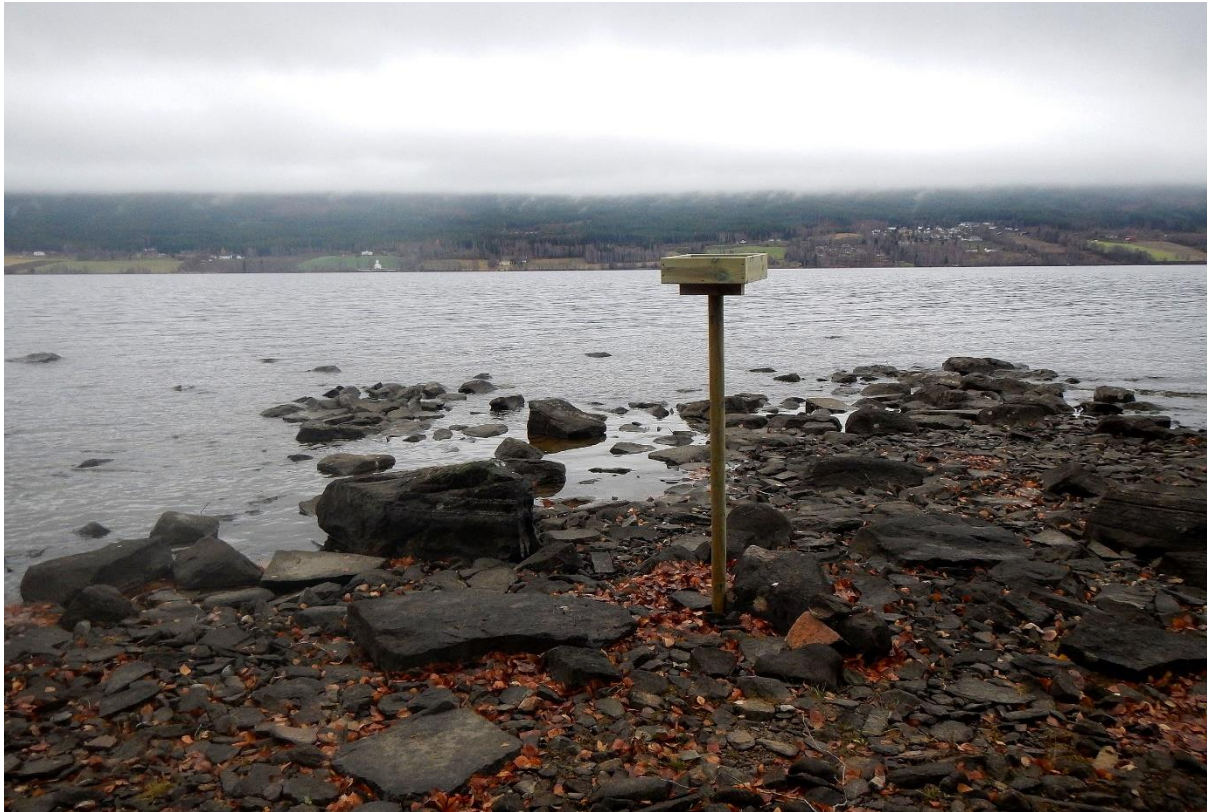
Figur 8. Hekkeplattform for tjeld (illustrasjonsfoto fra Randsfjorden). Foto: Trond Øigarden.

Hekkeplattformer for tjeld: Sette ut hekkeplattformer for tjeld, f.eks i området Breivikja, Breivikholman og på Tverrøya. Tjelden kan bli gammel (eldste registrerte norske ringmerkede fugl ble minst 32 år), og man må derfor anta at fuglene kjenner hekkeområdene godt og kommer tilbake til fast hekkeplass. Det er å håpe at hekkeplattformer kan bli valgt fremfor nye hekeforsøk på lufthavnen. Grusarealer kan erstattes med gressareal, og man vil fjerne hekkeplassene til tjeld og sandlo. På den annen side vil økt gressareal kunne tiltrekke seg andre fugler (grågåse, storspove). Vi anbefaler derfor at det nå ikke gjøres endringer på grusarealene i hver ende av rullebanen, men at det satses på å gi tjelden alternative hekkeplasser utenfor lufthavnen og at innsatsen med skremming av gås og spove intensiveres, som beskrevet ovenfor.
