# B-undersøkelse for lokalitet Skjåvikodden

NS 9410:2016

<b>Tilstand</b>	<b>1</b>
<b>Feltarbeid</b>	<b>28.06.2018</b>
<b>Oppdragsgiver</b>	<b>Norsk Havbrukssenter AS</b>

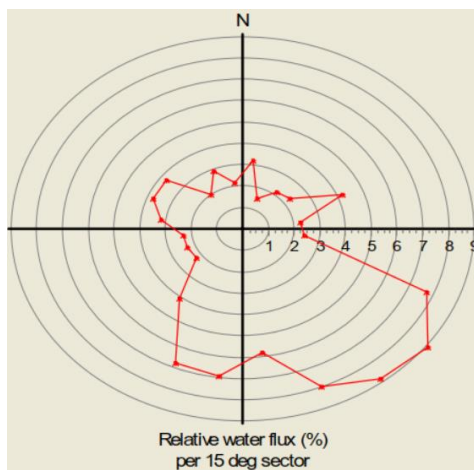
Figur 2.1.3 (fra Ottesen, 2005). Relativ vannfluks av bunnstrømmen (omtrent 90 m dyp). Måleinstrument var av typen «sensordata SD 2000». Data fra perioden 20 juli, 2005 til 19. august 2005.

Strømretningen i overflaten ved lokalitet Skjåvikodden er primært nordvestlig i øverste del av vannsøylen (5, 10 og 15 m; Sakshaug, 2018), men er sør- og sørøstlig-gående ved bunnen. Hastigheten på bunnstrømmen er lav (gjennomsnitt på 1 cm/s) og varierer lite. Det er likevel viktig å påpeke at retningen av bunnstrømmen ikke er helt pålitelig, da den kan være et resultat av bevegelse i riggen som ble nytted, noe som var diskutert i strømrapporten (Ottesen, 2005). Målinger av spredningsstrømmen gjennomføres i skrivende stund (pers. komm. Arnfinn Torgnes).

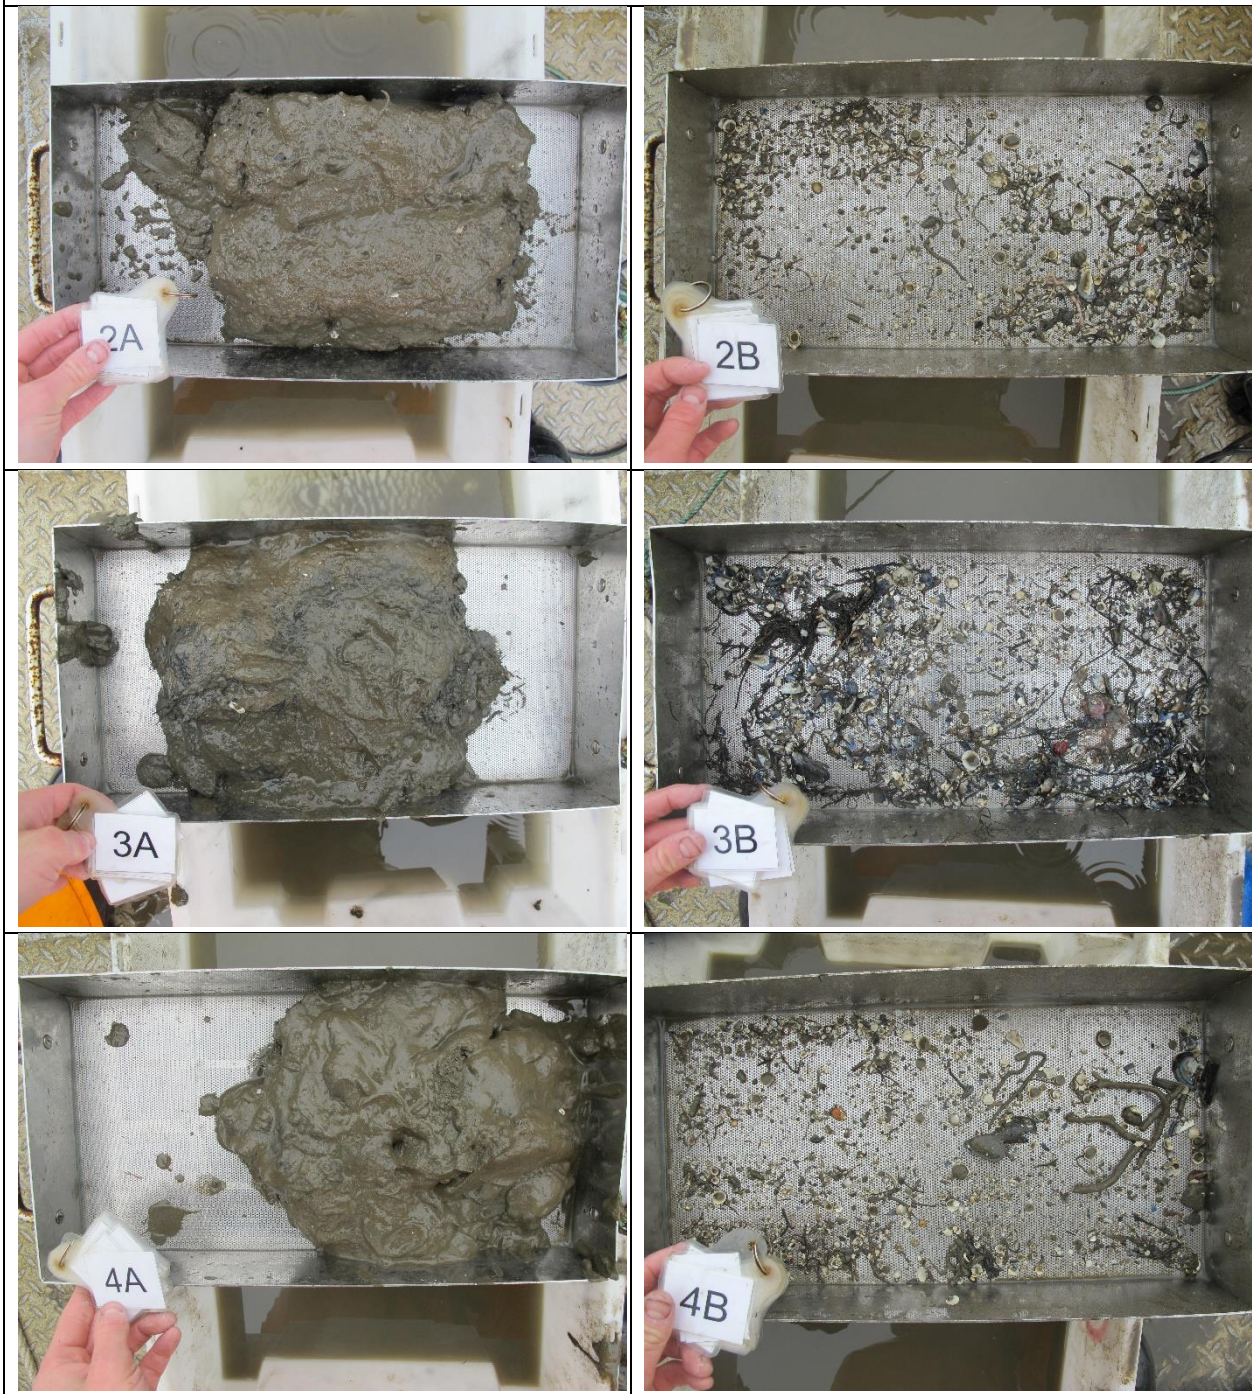
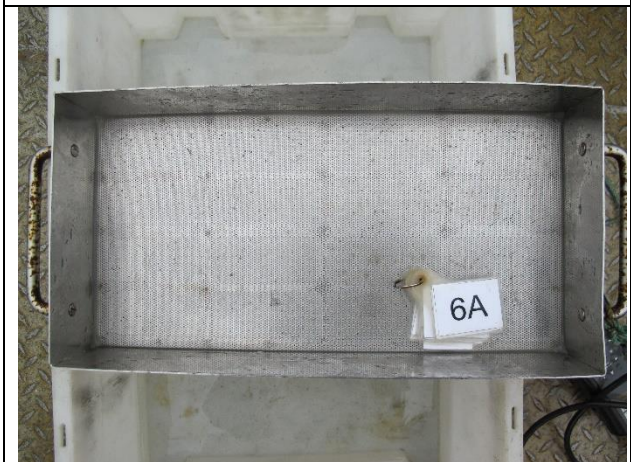
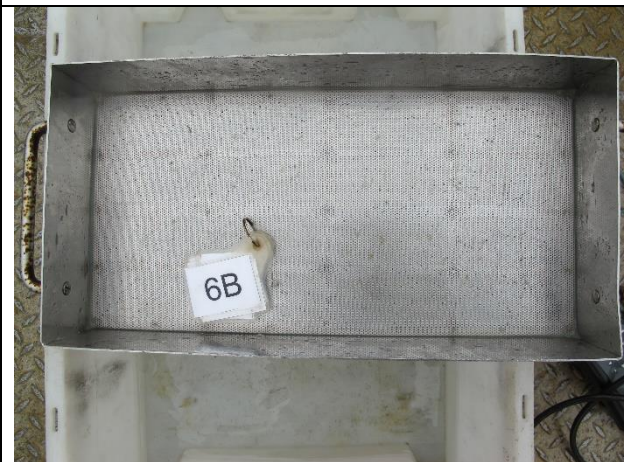
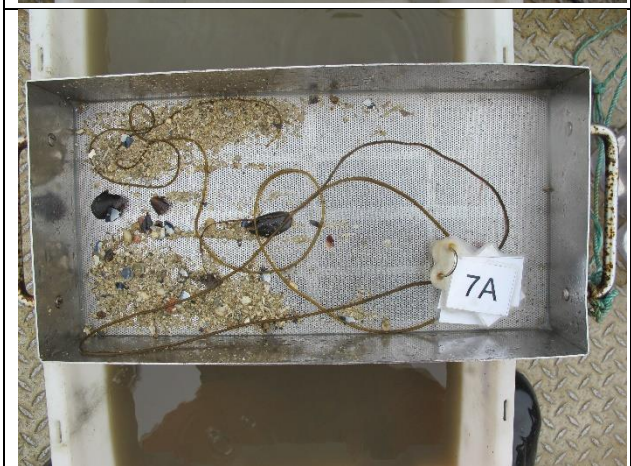
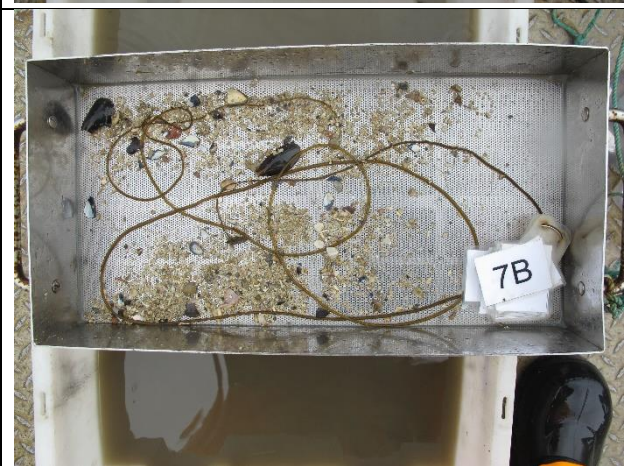
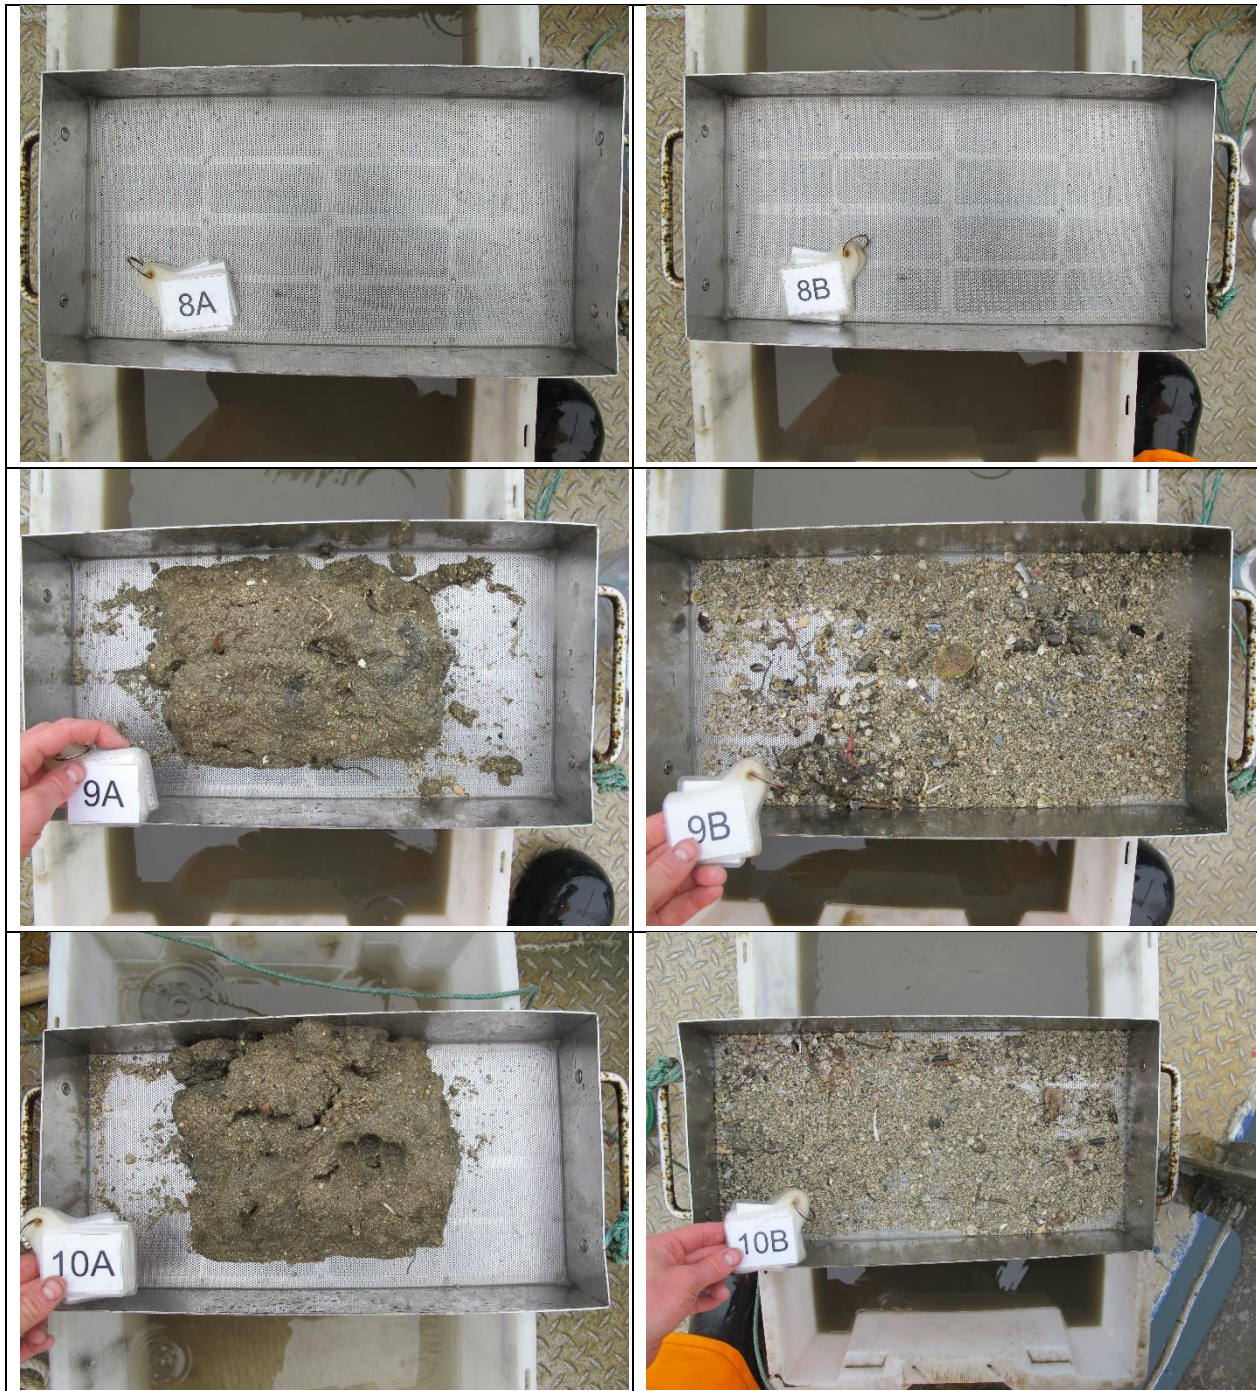
**Vedlegg 2 – Bilder fra prøvestasjoner**

Bilder nedenfor viser sediment og ferdig vasket prøve ved stasjonene.

**Bilde merket 1A,2A,3A...osv = sediment**

**Bilde merket 1B, 2B, 3B....= ferdig vasket prøve**

NB: Ikke bilde av ferdig vasket prøve.
