B-undersøkelse ved Klubben i Sømna kommune, november 2020

MOWI ASA

Rapportens tittel: B-undersøkelse ved Klubben i Sømna kommune, november 2020		
Forfattere: Cathrine B. Alegretti		
Feltdato: 19.06.2020 og 04.11.2020 Toktleder: Vidar Strøm og Øyvind Horn		Rapportdato: 28.04.2020 Rapportnummer: 397-11-20B Antall sider: 19
Oppdragsgiver: MOWI ASA		Kontaktperson: Jon Storvik
Lokalitet: Klubben	Lokalitetsnummer: 19755	Driftsleder: Jon Storvik
Koordinater: 65°35.1380'N 12°26.2770'Ø	Fylke: Nordland Kommune: Sømna	MTB-tillatelse: 2340 tonn Antall merder: 10 Merdomkrets: 120m
Bakgrunn for undersøkelse: Arealendring		
Sammendrag <p>Aqua Kompetanse AS har gjennomført en akkreditert B-undersøkelse etter metodikk beskrevet i Norsk Standard NS 9410:2016. Både elektrokjemiske målinger og sensoriske registreringer gav indikasjoner på en varierende påvirkning fra produksjonen, fra ingen til sterk påvirkning. På grunn av hardbunn var det ikke mulig å måle pH og Eh på ni av stasjonene. Det ble registrert dyreliv på 8 av 15 stasjoner, førrester i tre av prøvene, og fekalier i to prøver. Supplerende stasjoner tatt innenfor det planlagte utvidede arealet viste alle svært god tilstand.</p> <p>Total mi

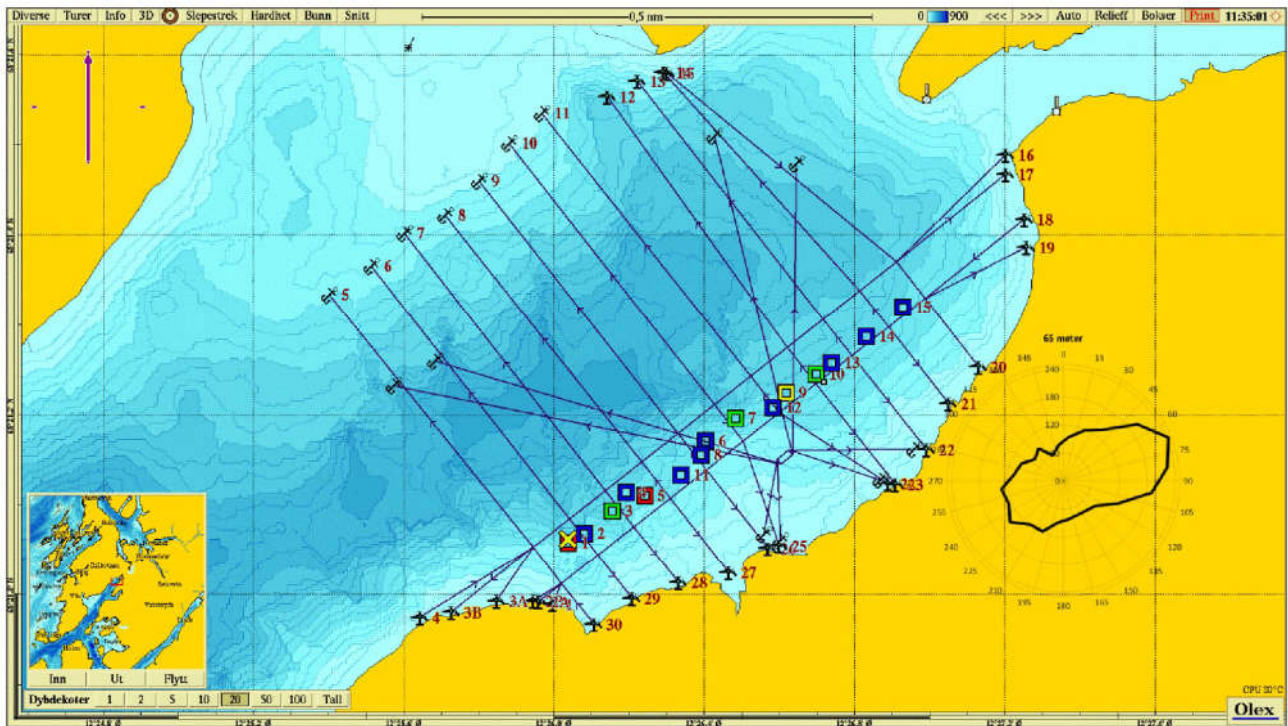
Figur 3: Kartet viser anleggsplassering sammen med B-stasjoner de fem ekstra stasjonene utenfor anleggsramme og fortøyningslinjer. Lilla pil viser orientering av kart, strømrose viser vanntransport ($m^3/m^2/døgn$) for hver 15° sektor på 65 meters dyp (spredningsdyp), og gult kryss markerer posisjon for strømmålingene i 2019 ($65^\circ 21.062'N$ $12^\circ 26.038'\text{Ø}$; Sivertsen, 2019). Målestokk vises øverst i bildet. Kilde: Olex. Kartdatum WGS84.

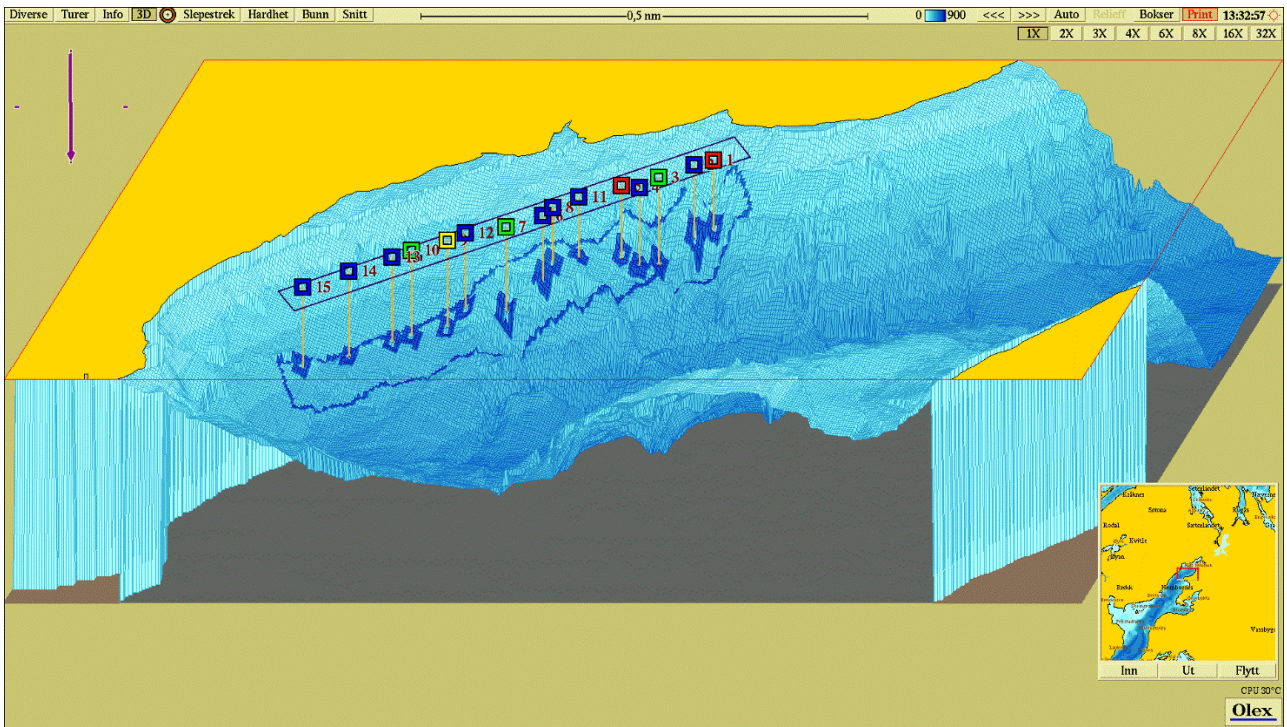
Figur 4: Tredimensjonalt isometrisk bunnkart med anleggsomriss og stasjoner. Stasjonene er markert med farge etter hva slags tilstand de har jmfør **Tabell 11**. Målestokk vises øverst i bildet. Kartdatum WGS84. Kilde: Olex.
