RAPPORT

Helgeland Miljøfisk

Ny tunnel. Utslipp av tunnelvann i
anleggsfasen

DOKUMENTKODE: 10240532-01-RIGM-RAP-002

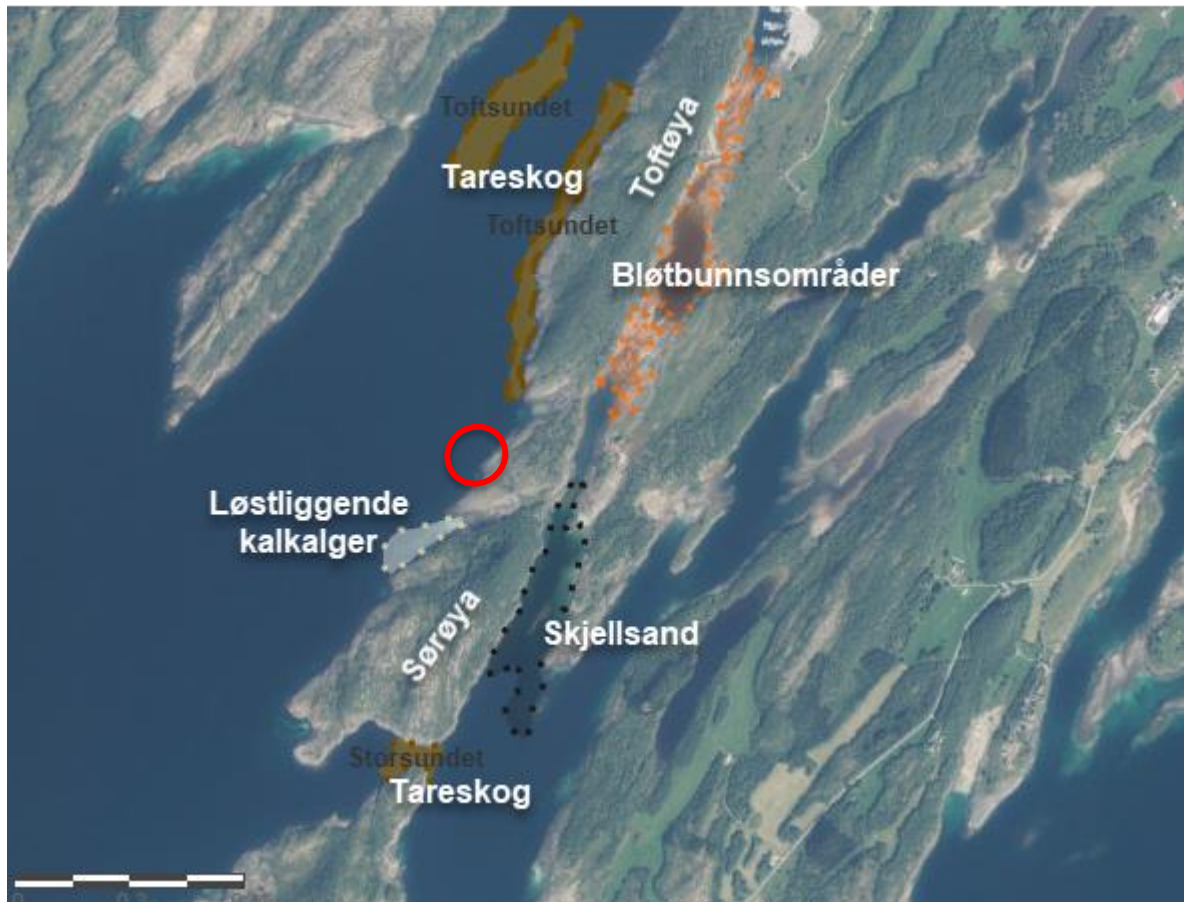
Figur 5-3 Naturtyper i sjø kartlagt ved Toftøya i 2022. Rød ring indikerer området for utslipp av rensset tunnelvann. Kartkilde: Multiconsult.
